Bytting av Vannpumpe på en 1993 Astro Starcraft

Dette dokumentet viser hvordan jeg valgte og gå frem når jeg byttet vannpumpen på konas dryppende Astro

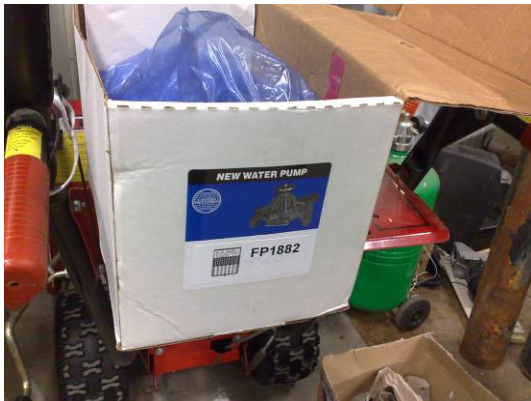
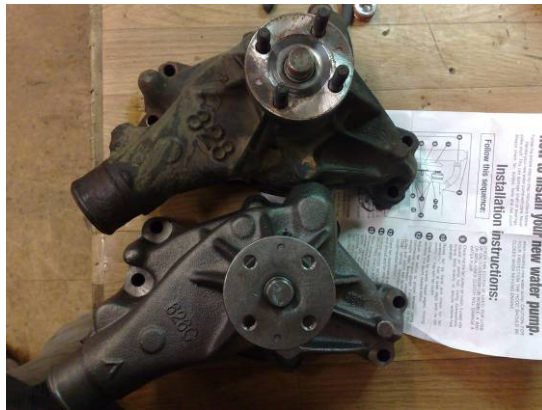
Nye Vannpumpe, kjøpt hos US autoparts. I Chilton manualen sto der en demonteringsbeskrivelse der panserlås, radiatorkappe med mer skulle fjernes for og bytte pumpen jeg hadde dårlig tid og syns det lot seg gjøre uten og demontere så mye, denne bilen har 2 stålforsterkninger mellom broen og frem slik at det ikke går og ta pumpen og viften ned under bilen hadde det gått så hadde dette vært enklere men det gikk bra, byttet pumpen på et par timer, trikset var og løsne viften og rotere denne over mot servoen slik at den ikke var i veien, (deretter løsne pumpen snu denne og lirke den opp mellom radiatorslangen, billedserie viser monteringen det var trangt og jobbe slik, bilen er gått ca 175000 km der var ingen slark i lagrene den har gått på orange GM kjøleveske men simmeringen begynte og lekke

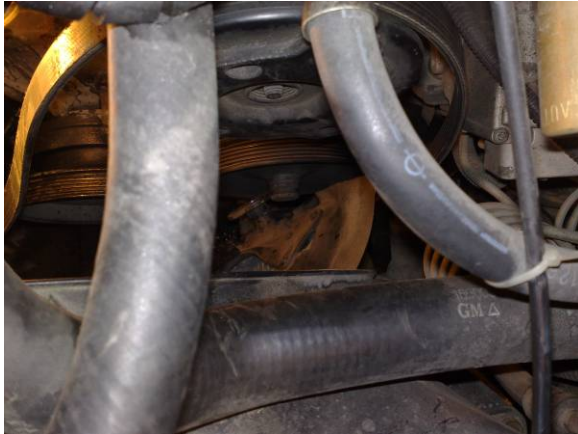
Viften skjøvet under servopumpen
